# Kunskaps- och kulturcentrum-KKC Askersund

Översiktlig åtgärdsutredning

ESKILSTUNA 2013-09-10  
STRUCTOR MILJÖTEKNIK AB

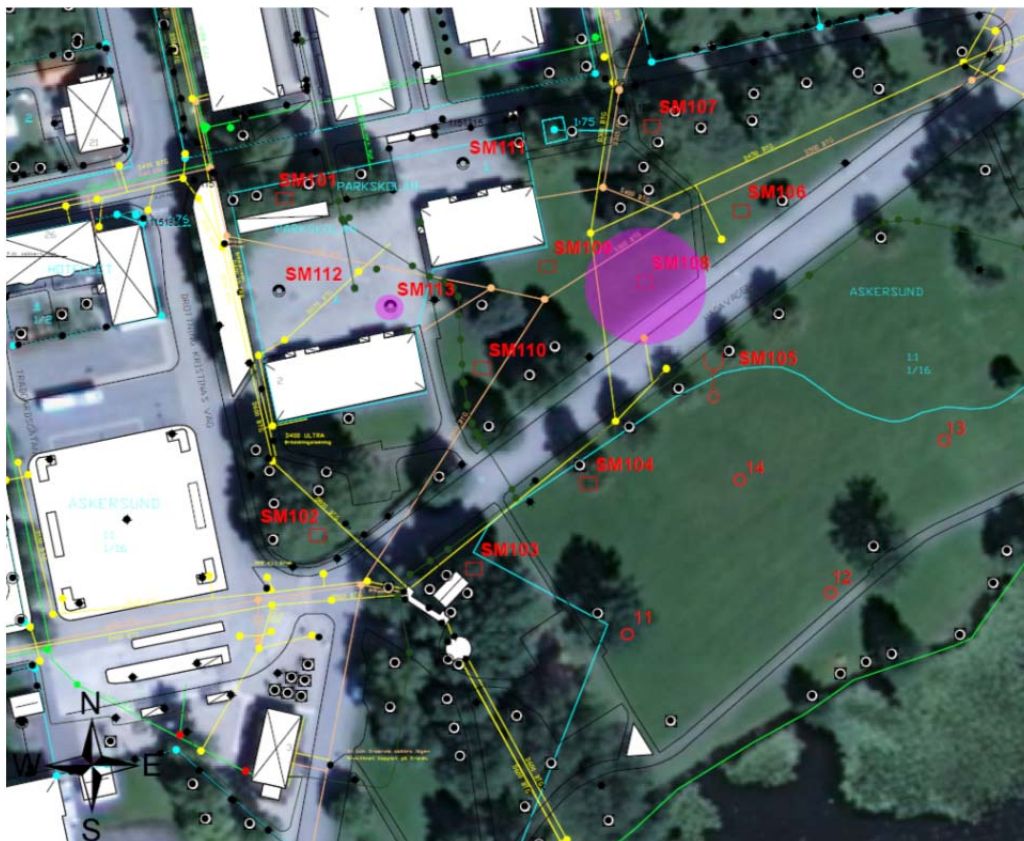
Området där saneringsåtgärd är aktuell i planerat skolområde har grovt uppskattats till 350 m<sup>2</sup> med ett ungefärligt medeldjup på ca 0,7 meter. Schaktdjupet baseras på att naturlig opåverkad lera påträffats på ca 0,7 meter i punkt SM108, se figur 6.1.

Figur 6.1 Saneringsområde för skolområdet markerat med rosa.

Urschaktning och borttransport av förorenade massor, s.k. grävsanering, är den idag mest använda saneringsmetoden. Metoden är enkel och bygger på att förorenade massor grävs ur, klassificeras, transporteras bort för behandling och ersätts med godkända externa eller återanvända massor. Schakt sker med grävmaskin och förorenade massor lastas direkt till lastbil för transport till deponi alternativt transport till tillfälligt upplag. Metoden begränsas av att mycket planering krävs (logistik, rasvinklar m.m.) vid schakt av större ytor eller vid djup schakt. Metodens fördel är dock att den anses vara snabb.

Med antagandet att sanering inklusive schakt, transport samt återställning kostar mellan 500 -1000 kr/ton uppgår saneringskostnaden till intervallet 225 – 450 tusen kronor. Osäkerheter råder kring områdets yta och medeldjup, vilket kan påverka den slutliga saneringskostnaden. Volymen massor har uppskattats till ca 450 ton förorenad jord som ska saneras. Kostnaden beror också på avstånd till deponi, behov av utsortering av avfall, möjligheter till återanvändning av uppschaktade massor samt massbalansen för återställning. Till detta tillkommer miljökontrollkostnader som grovt uppskattas till 100 000 kr. Hantering och rening av länsvatten tillkommer.
