Områden för avhjälpandeåtgärder, f.d. Rönneshytta Sågverk

Samtliga provpunkter 2008-2017 f.d. Rönneshytta Sågverk

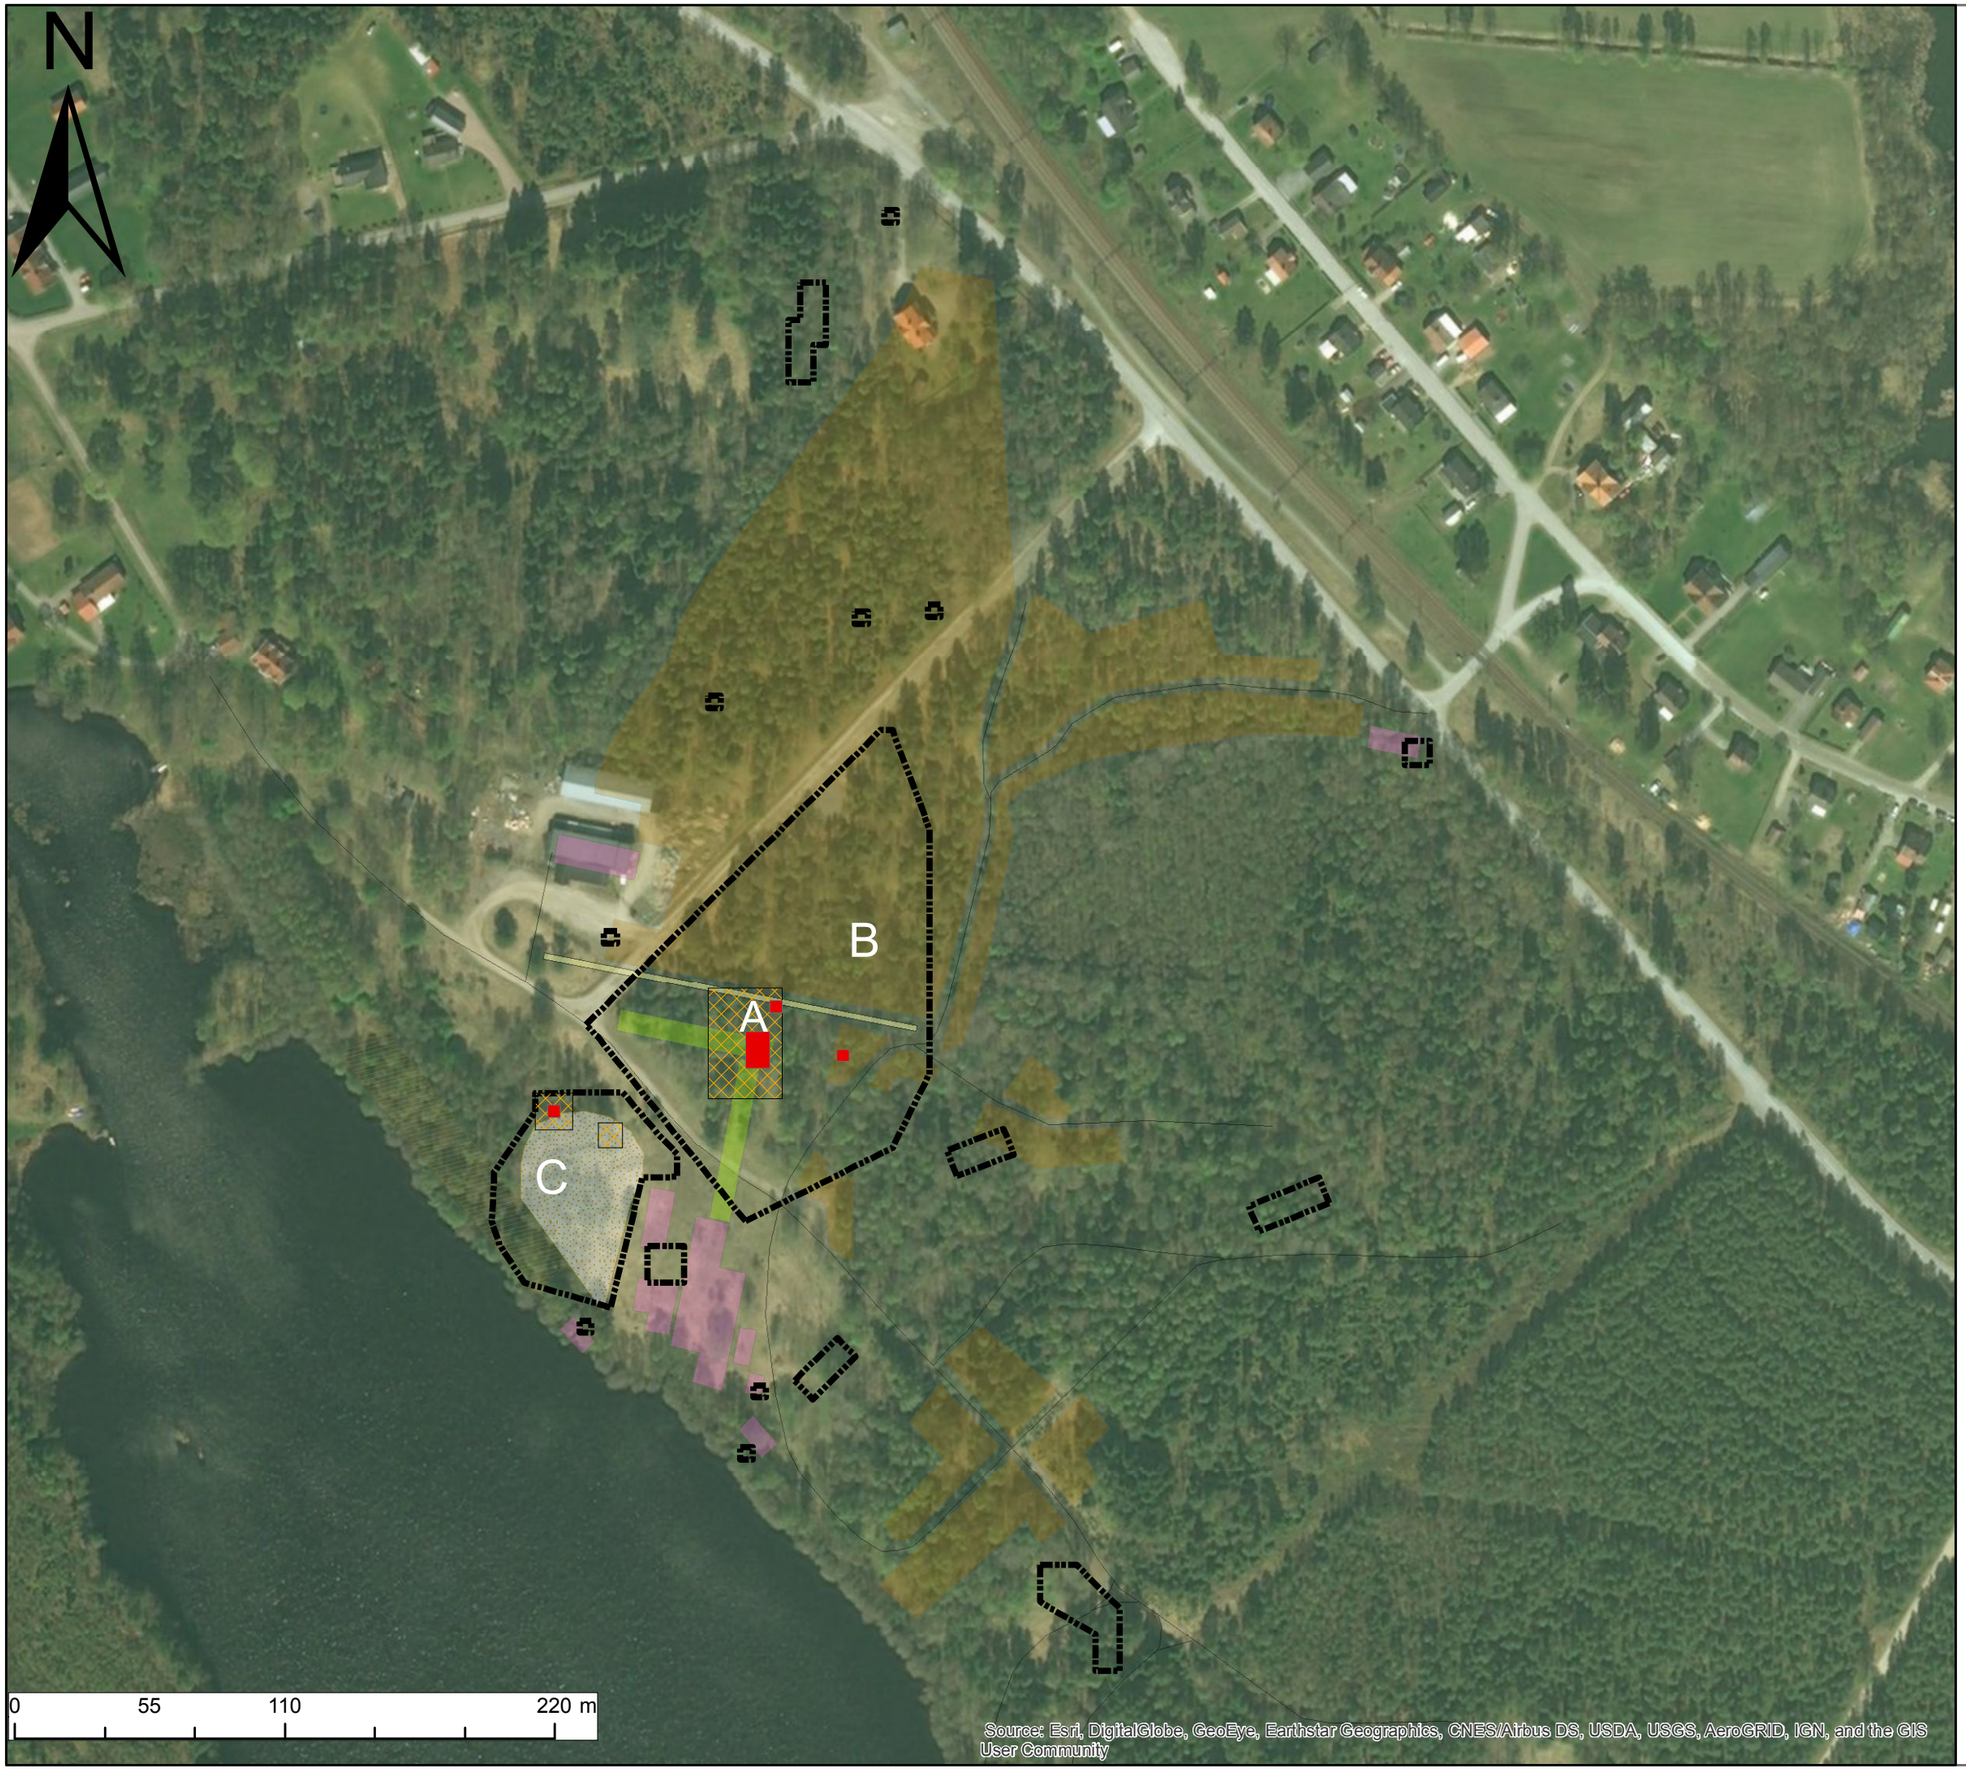
A Primärt område
B Sekundärt område
C Sekundärt område
D Övriga områden

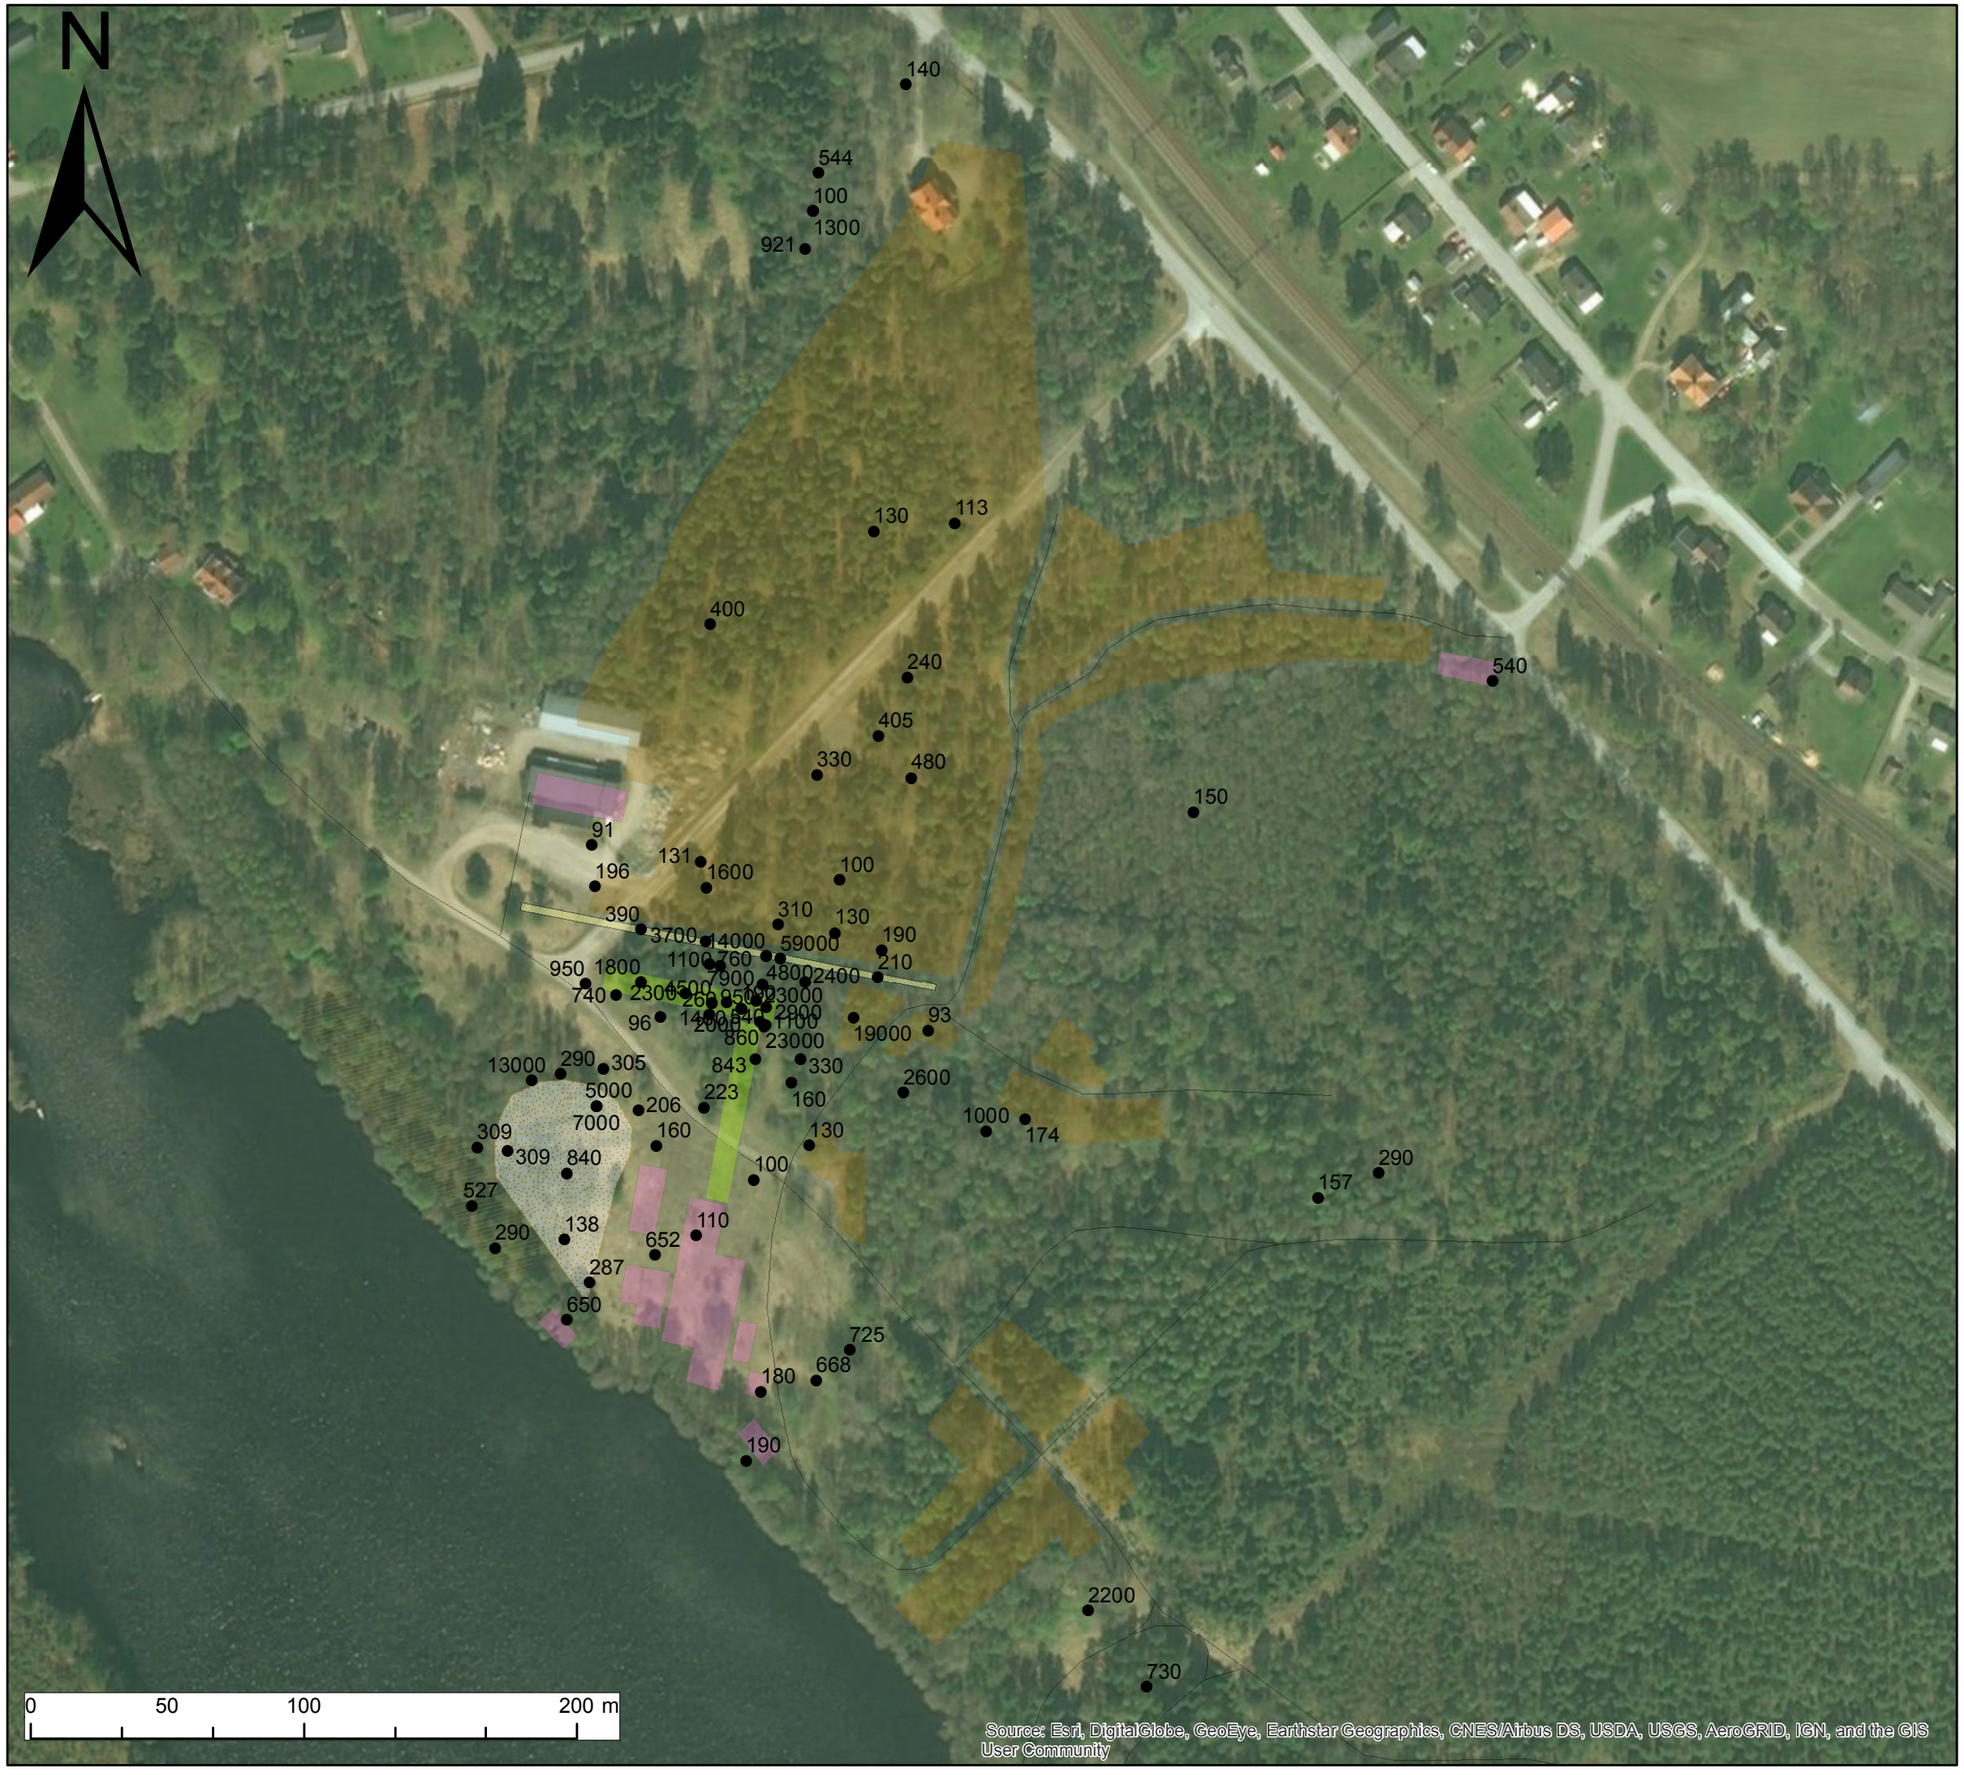
Uppmätta dioxinhalter i mark vid 0-0,5 m djup f.d Rönneshytta Sågverk

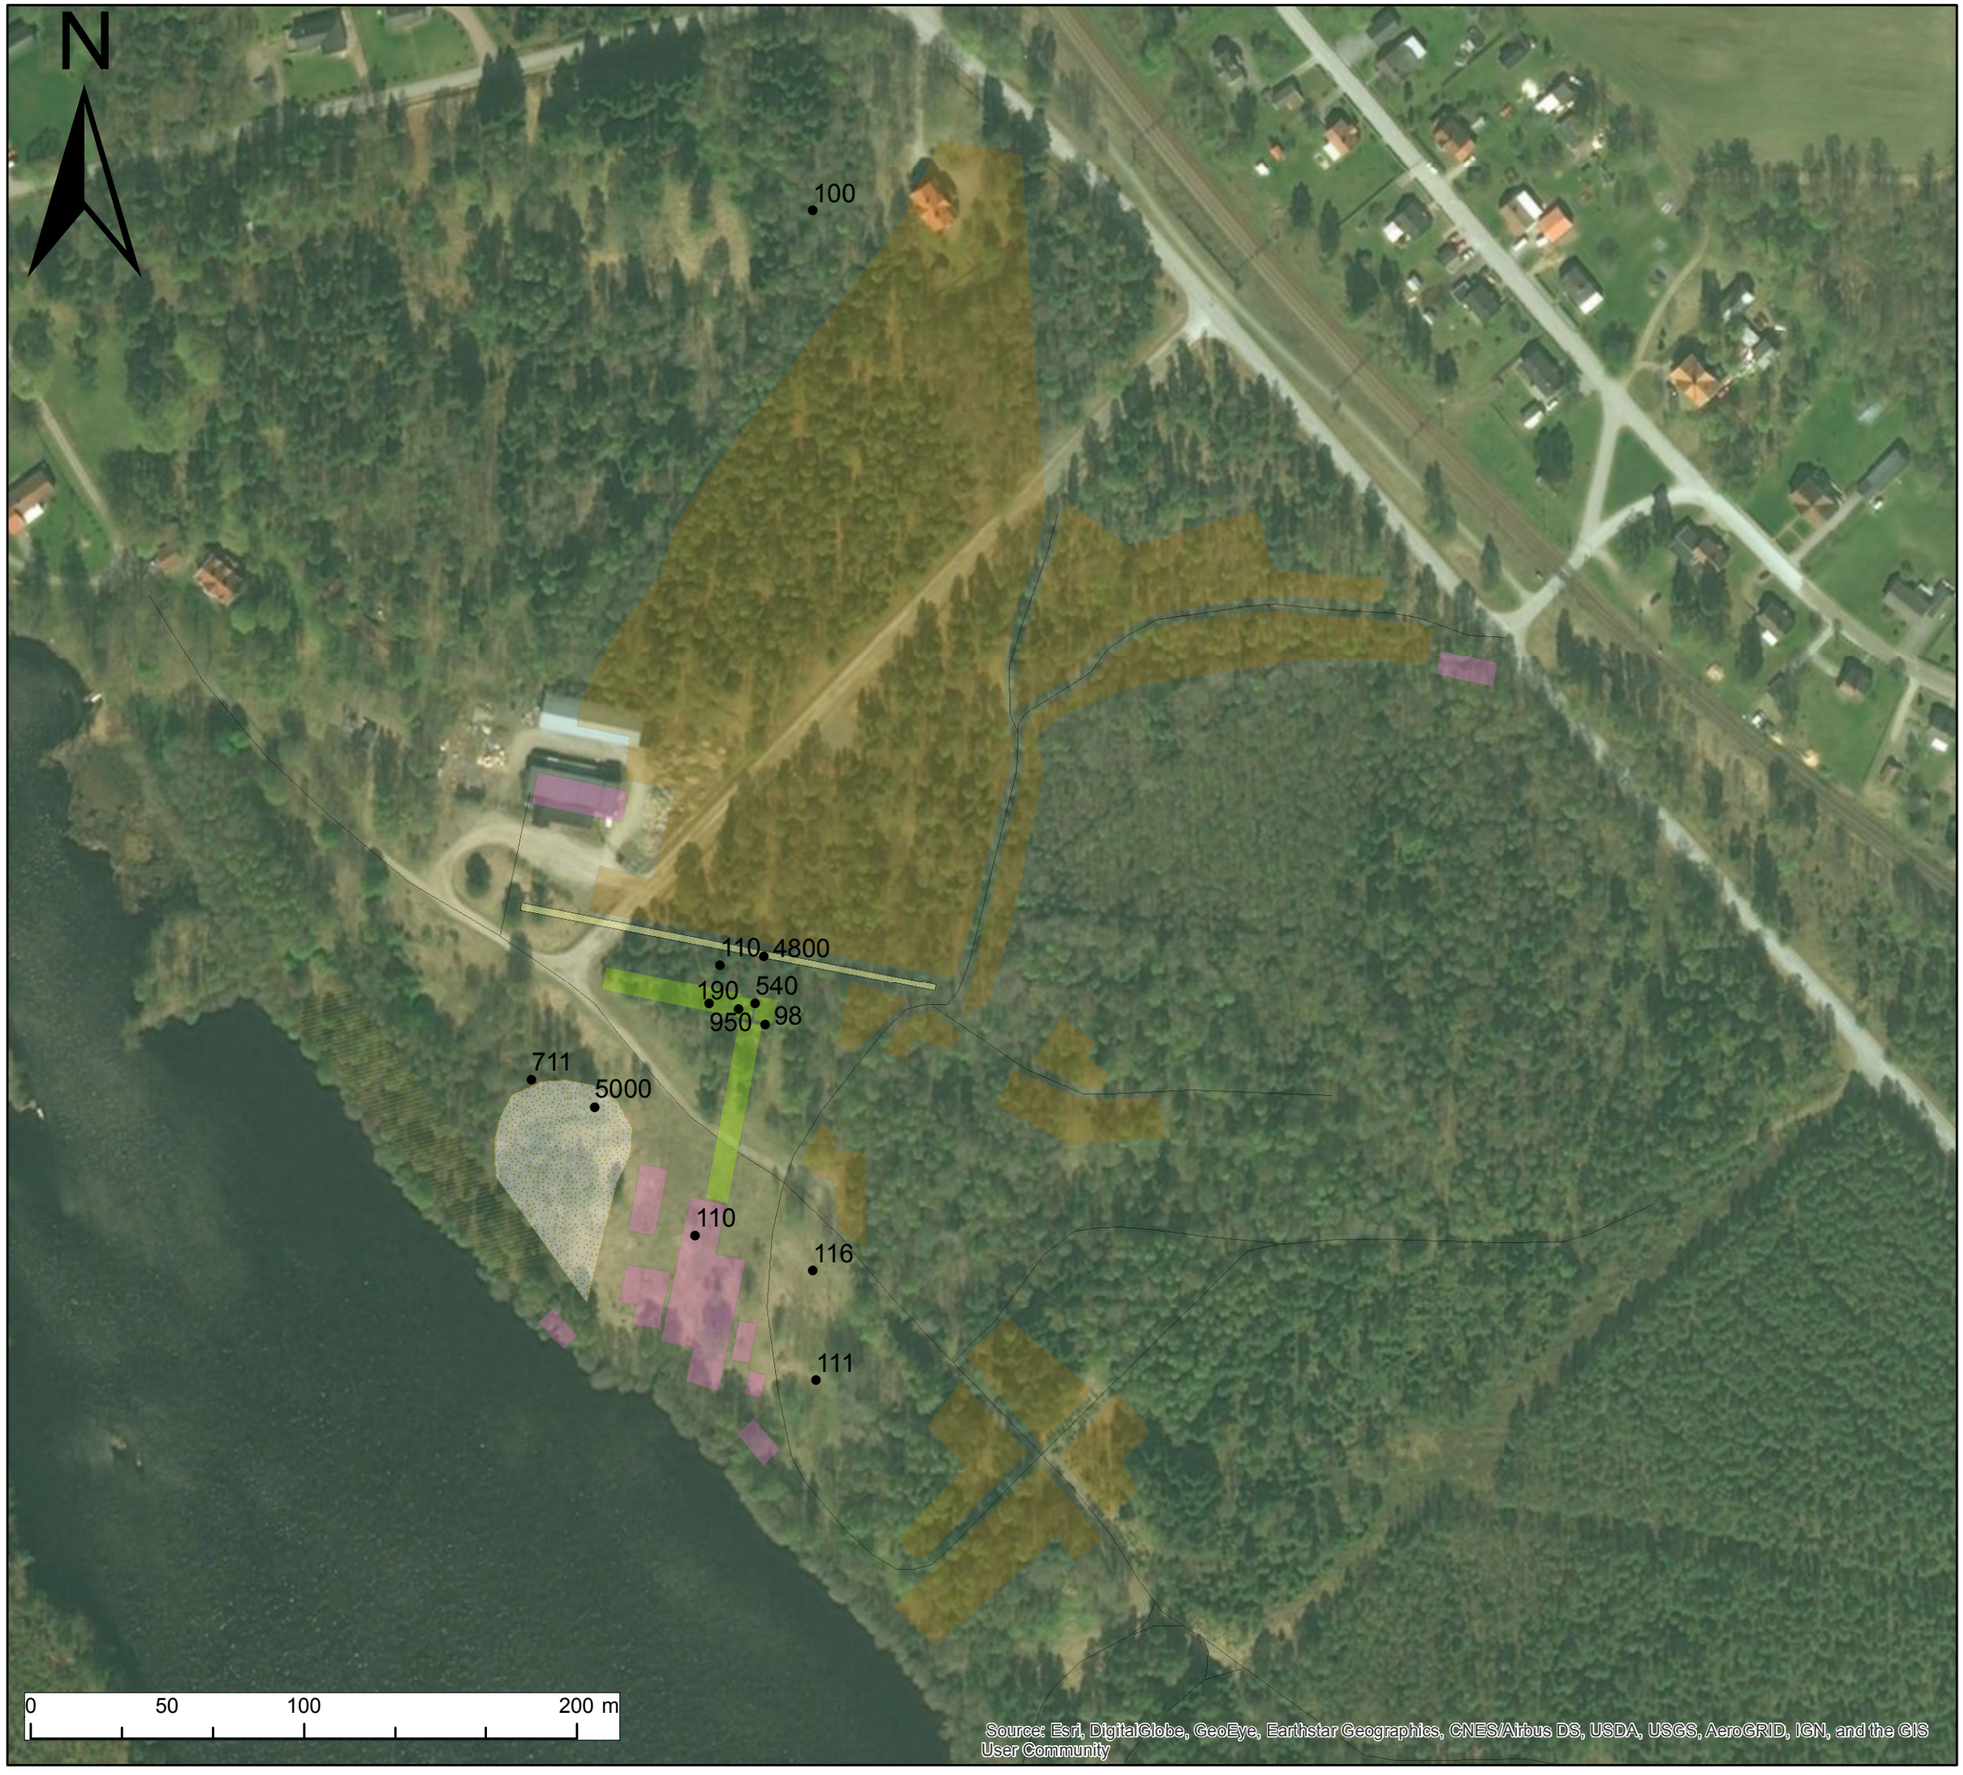
Uppmätta dioxinhalter i mark vid 0,5-1 m djup f.d. Rönneshytta Sågverk
